Vă transmitem „Raportul anual de mediu – anul 2019” pentru Ferma de îngrășare suine Târgu Frumos, conform obligației de raportare prevăzută în Autorizația Integrată de Mediu nr. 1 din 02.05.2019.

**RAPORTUL ANUAL DE MEDIU**  
**ANUL 2019**

**S.C. SUINPROD S.A. - FERMA DE ÎNGĂȘARE SUINE TÂRGU FRUMOS**  
**RAPORTUL ANUAL DE MEDIU – ANUL 2019**

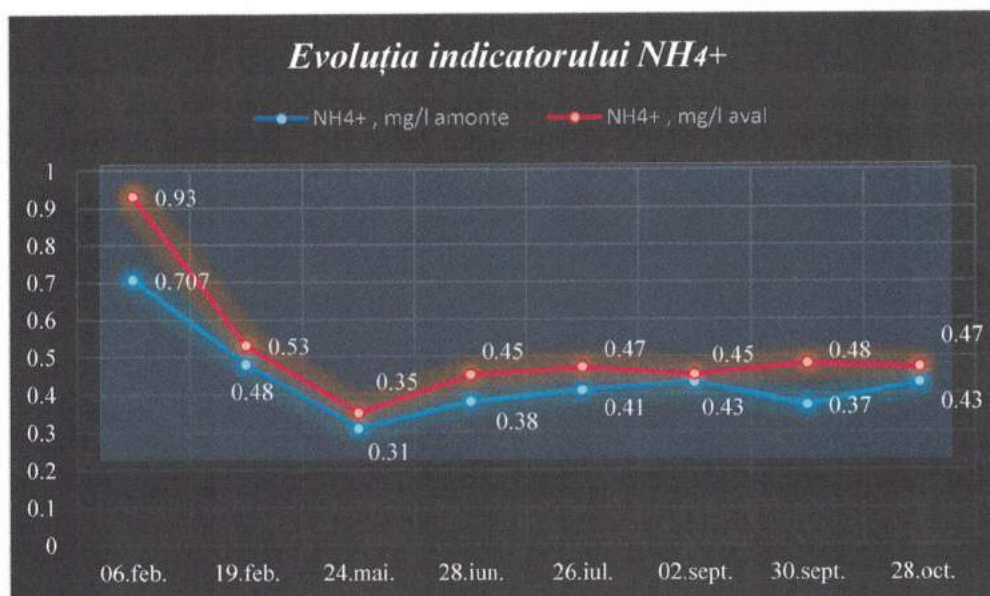
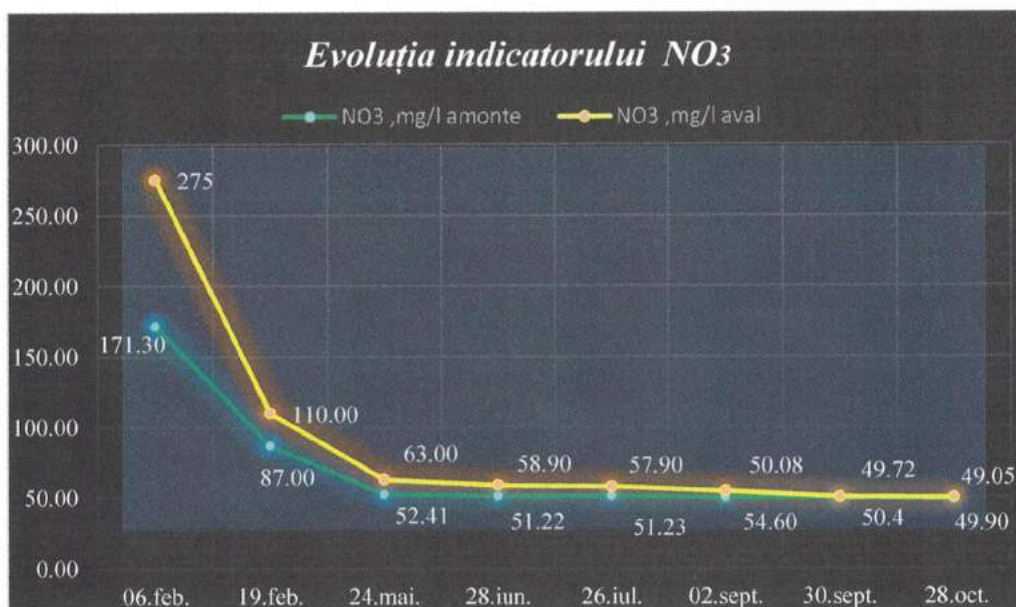
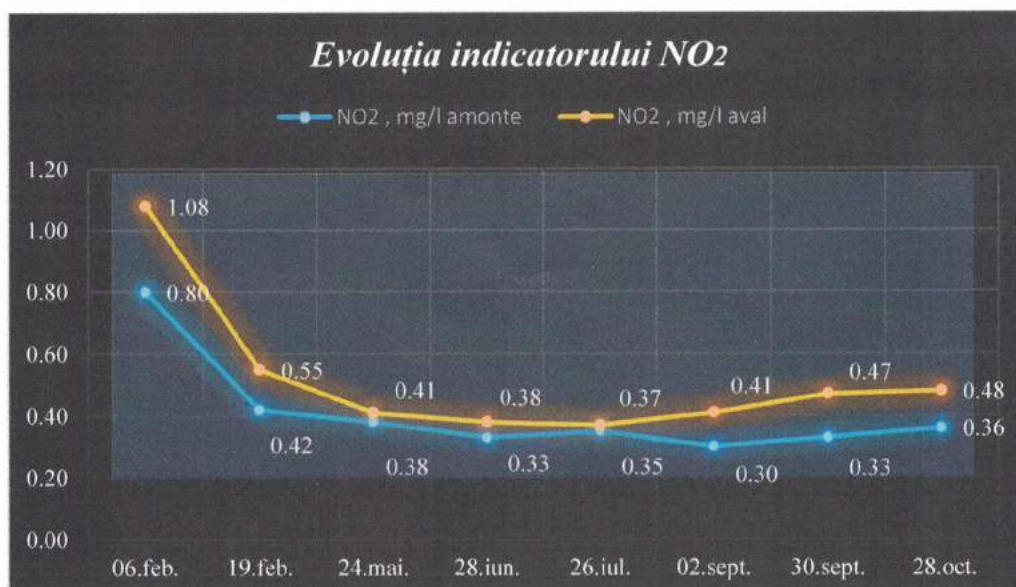
În urma monitorizării lunare, conform buletinelor de analiză, concentrația nutrienților de pe amplasament a scăzut față de valorile de referință. Acest lucru se poate observa și din graficele de mai jos.

În anul 2019 au fost trimise 16 probe de apă (8 probe din amonte și 8 probe din aval), probele fiind analizate de către **S.C. LABORVET SERV SRL** Hemeiuș, Jud. Bacău - **Buletine de analiză nr: 47.1-47.2 din 06.02.2019, 77.1-77.3 din 19.02.2019, 269.1-269.2 din 24.05.2019, 335.1-335.2 din 28.06.2019, 366.1-366.2 din 26.07.2019, 413.1-413.2 din 02.09.2019, 442.1-442.2 din 30.09.2019, 490.1-490.2 din 28.10.2019.**
